**ДЕФЕКТЫ ЖЕЛЕЗОБЕТОННЫХ ИЗДЕЛИЙ ПРИ НАРУШЕНИИ  
НОРМ СТРОИТЕЛЬСТВА И ЭКСПЛУАТАЦИИ ЗДАНИЙ И СООРУЖЕНИЙ**

*Ю.Ю. Курятников*  
*Тверской государственный технический университет (г. Тверь)*

**Аннотация.** При анализе рекламаций на железобетонные изделия выявлено, что большое количество причин возникновения дефектов связано с нарушением правил и норм транспортировки, складирования, монтажа и эксплуатации изделий и сооружений. Представлены реальные примеры из практики, методы решения проблемы.

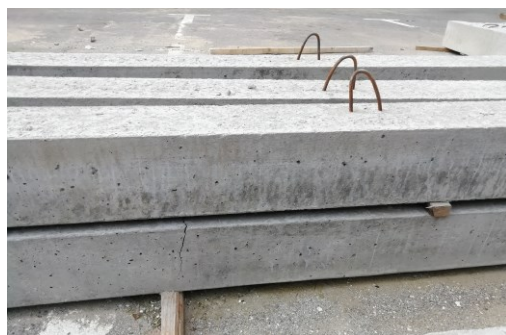
Повредить сборные изделия можно, даже если не сильно удалять подкладки от торцов. Достаточно, например, при штабелировании плит или свай расположить подкладки не строго друг под другом, а со смещением. Тогда возникнут большие изгибающие моменты, растягивающие нижнюю грань, и произойдет разрушение нижних изделий, не рассчитанных на столь большие нагрузки (рис. 1б, рис. 2).

Рис. 2. Неправильное складирование переключек

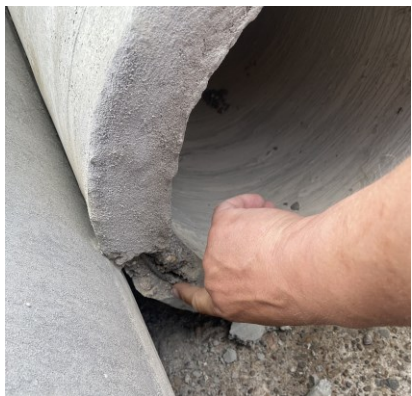
В процессе перевозки необходимо обеспечить надежное крепление изделий на транспортном средстве цепями или ремнями для исключения продольного и поперечного смещения, а также взаимного столкновения и «подпрыгивания». На рис. 3 представлены сколы на трубе Т 40.50, образовавшиеся при транспортировании без должного крепления и установки прокладок. На рис. 4 показан вариант укладки труб Т 40.50 на резиновые прокладки для предотвращения соударения.

Рис. 3. Неправильная перевозка труб

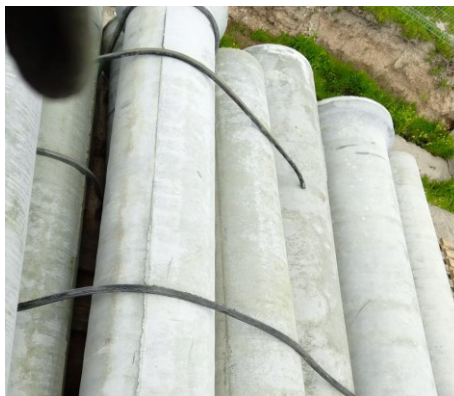
Рис. 4. Резиновые прокладки между трубами

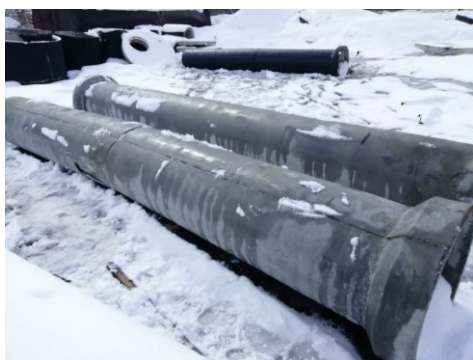
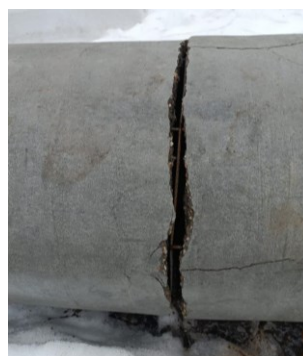
Очень часто на строительной площадке неправильно складировают трубы, что приводит не только к образованию трещин, но и к полному разрушению (особенно в зимний период). На рис. 5 продемонстрирован случай, когда безнапорные центрифугированные трубы Т 50.50 уложили на неподготовленное и невыровненное основание, после чего они вмерзли в снег. При подъеме трубы сломались пополам. Для предотвращения подобных ситуаций необходимо соблюдать требования ГОСТ 13015-2012. Площадка склада должна иметь плотную и выровненную поверхность с небольшим уклоном для водоотвода. Не допускается опирание изделий на грунт или кузов без подкладок. При укладке изделий в штабеля подкладки и прокладки по высоте штабеля следует располагать одну над другой. Изделия, показатели качества которых могут ухудшаться при попадании атмосферной влаги, должны быть защищены от осадков. Угол между ветвями строп при перемещении должен быть не более  $90^\circ$ .

Рис. 5. Неправильное складирование труб и последствия

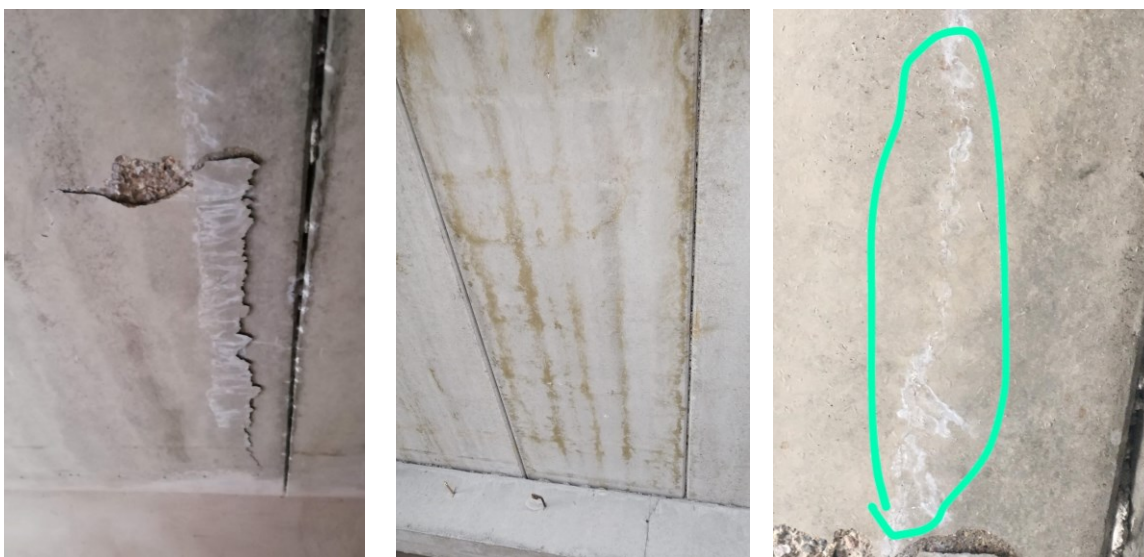
При нарушении правил монтажа на многопустотных плитах перекрытий могут возникать продольные трещины, а также возможны отслоения бетона под пустотными каналами, высолы на потолочной поверхности (рис. 6). Для устранения данных дефектов

требуются серьезный ремонт изделий, усиление, а в некоторых случаях необходима замена конструкций.

Рис. 6. Дефекты на многопустотных плитах перекрытий после монтажа

Если в процессе хранения на складе готовой продукции или при транспортировке многопустотных плит перекрытий шли дожди, снег, то данные осадки, как правило, собираются в пустотах плит. Они попадают через открытые пустоты и монтажные отверстия. Если перед монтажом не обратить на это внимание и смонтировать плиты, то вода через некоторое время будет просачиваться через бетон под пустотными каналами, а при отрицательной температуре замерзнет и «разорвет» его.

Белые высолы на потолочной поверхности – коррозия выщелачивания. Данный вид коррозии включает в себя процессы, возникающие в бетоне при действии жидких сред, способных растворять  $\text{Ca}(\text{OH})_2$  и другие компоненты цементного камня и выносить их из структуры бетона, что приводит к медленному разрушению данного участка конструкции.

Для предотвращения указанных случаев перед монтажом плиты кантуют таким образом, чтобы слить воду из пустотных каналов. После монтажа плит отверстия в верхней полке (в местах расположения монтажных петель) должны быть заделаны бетоном класса не менее В15 в этот же день во избежание попадания воды или снега в пустотные каналы. После монтажа плит в случае обнаружения подтеков (мокрых полос) на потолочной поверхности (а также в зимний период после таяния снега в каналах плит) необходимо немедленно просверлить отверстия под пустотными каналами, чтобы слить остаточную воду. Затем отверстия следует заделать ремонтным раствором.

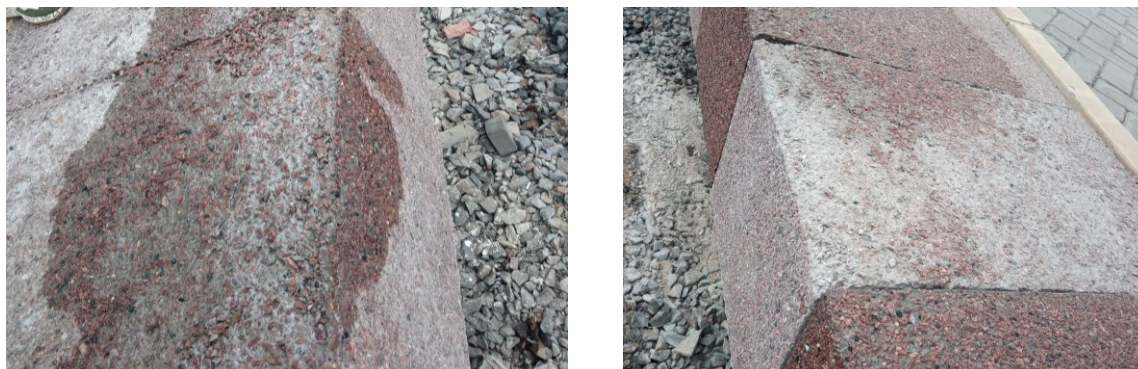
В настоящее время выбор противогололедных реагентов очень широкий. Чаще всего используются хлоридные реагенты, так как они достаточно дешевы [5]. При обработке бетонной поверхности противогололедным реагентом происходит таяние льда и снега. Затем вода с растворенной солью впитывается в поры бетона и частично остается на поверхности. Далее в порах бетона в результате испарения воды из агрессивного раствора происходит кристаллизация растворенных солей. При накоплении соли в порах может появиться кристаллическое давление, которое при определенных условиях превышает

прочность бетона на растяжение, из-за чего возникают трещины и разрушения бетона (коррозия бетона при кристаллизации солей (рис. 8)).

Рис. 8. Разрушение угловых элементов платформ

Разрушение угловых элементов платформ также ускоряется за счет применения ручных средств борьбы с гололедом и по причине нарушения требований проектной документации. Если платформа на некоторых участках не имеет уклона поверхности и происходит постоянное скопление воды, то это приводит к коррозии выщелачивания и образованию наледи в зимний период (рис. 9). Уклон поверхности платформ в поперечном направлении следует предусматривать не более 1 : 100. Для боковых платформ уклон должен быть направлен в сторону от железнодорожных путей с устройством водо-приемного лотка.

Чтобы предотвратить коррозионное разрушение бетонных и железобетонных изделий транспортного строительства в результате воздействия агрессивной среды, нужно обеспечить вторичную защиту, которая заключается в обработке поверхности железобетонного изделия гидрофобизирующим составом глубокого проникновения с высокой степенью защиты.

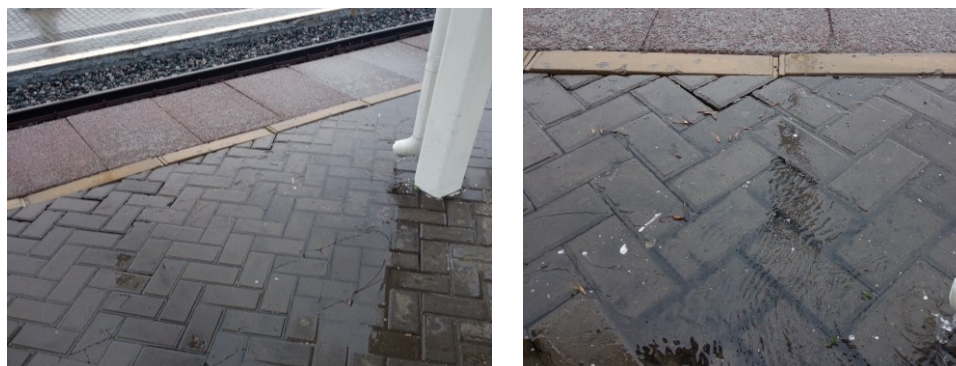
Рис. 9. Скопление воды на платформе
