### ОЦЕНКА ВЛИЯНИЯ ВОССТАНАВЛИВАЕМОЙ ЧАСТИ ИЛЬИНСКОЙ ЦЕРКВИ НА СУЩЕСТВУЮЩИЕ КОНСТРУКЦИИ

*Т.М. Гуревич, Е.И. Примакина*

**Аннотация.** В данной работе приведены результаты исследования влияния восстанавливаемой части культового сооружения на существующие конструкции. Представлены результаты расчетов нескольких пространственных моделей сооружения. Сделаны выводы о целесообразности восстановления объекта согласно проектному решению.

**ASSESSMENT OF THE IMPACT OF THE RESTORED PART  
OF THE ELIJAH CHURCH ON EXISTING STRUCTURES**

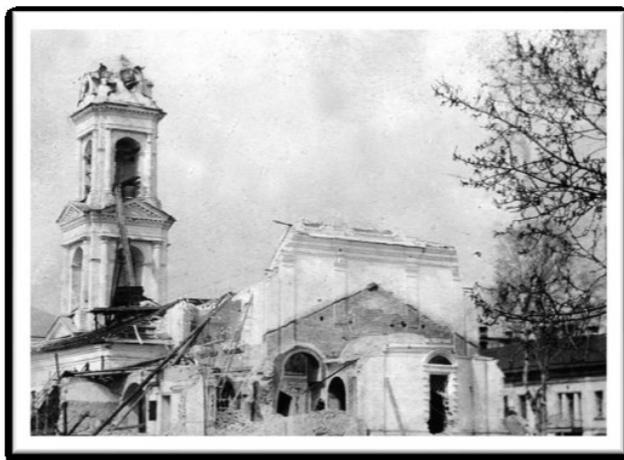
Рис. 1. Храм Святого Пророка Илии. Фото 1930 г.

В 1930 г. церковное здание было частично разрушено: разобраны до фундаментов алтарь и четверик, уничтожены два верхних яруса колокольни. Сохранились трапезная и первый ярус колокольни (рис. 1).

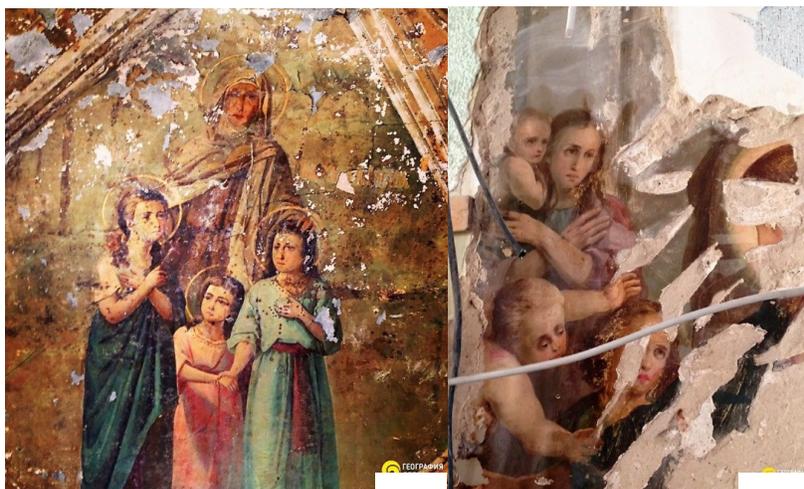
Рис. 2. Фрагменты фресок в Ильинском храме

В результате проделанных работ открылись частично сохранившиеся фрески на сводах и стенах (рис. 2). Практически сразу встал вопрос об их консервации и о возможности хотя бы частичного восстановления утраченных росписей. Предварительная экспертиза показала, что необходимо проведение дорогостоящих мероприятий по сохранению фресок.

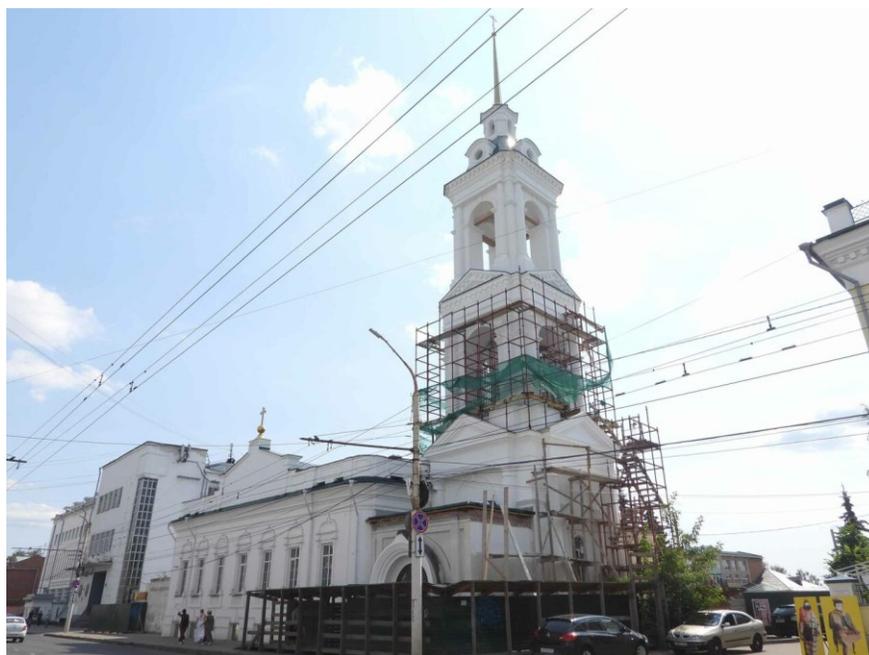
Рис. 3. Церковь Святого Пророка Илии. Фото 2021 г.

К настоящему моменту по проекту ООО «ФедорБюро» восстановлены второй и третий ярусы колокольни на основе фотографий начала XX в. (рис. 3, 4).

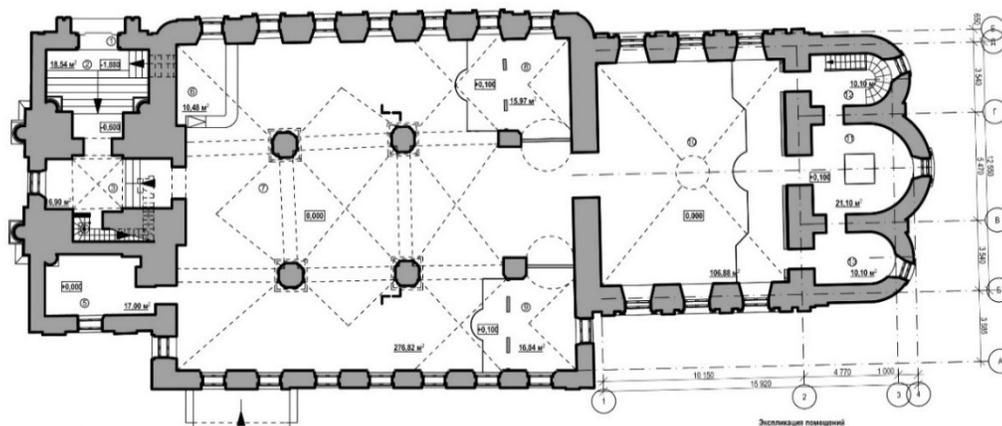
Рис. 5. План здания до разрушения

Нами были выполнены расчеты нескольких моделей здания с использованием ПК ЛИРА-САПР [4–6]. За основу были взяты проектные материалы, предоставленные ООО «ФедорБюро» (рис. 5, 6) и ООО «Волга-44», а также технический отчет ООО «Промстройизыскания».

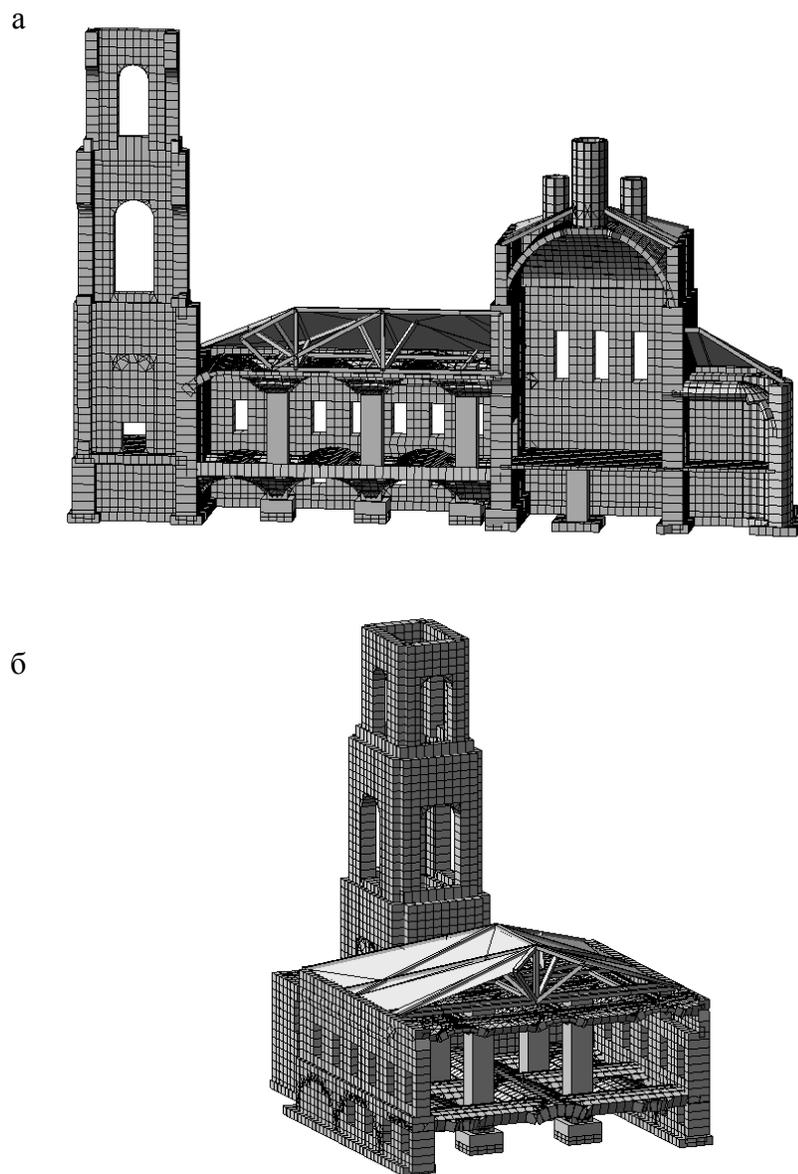
Рис. 7. Пространственная модель сооружения до разрушения:  
а – разрез; б – общий вид

В расчетах учитывались следующие нагрузки: собственный вес здания, вес маковиц, полезная нагрузка на перекрытия, вес стяжки на своды подклета, нагрузки от насыпного грунта, снеговая нагрузка.

Предварительно была сформирована **модель № 1** сооружения, соответствующая состоянию до разрушения (рис. 7).

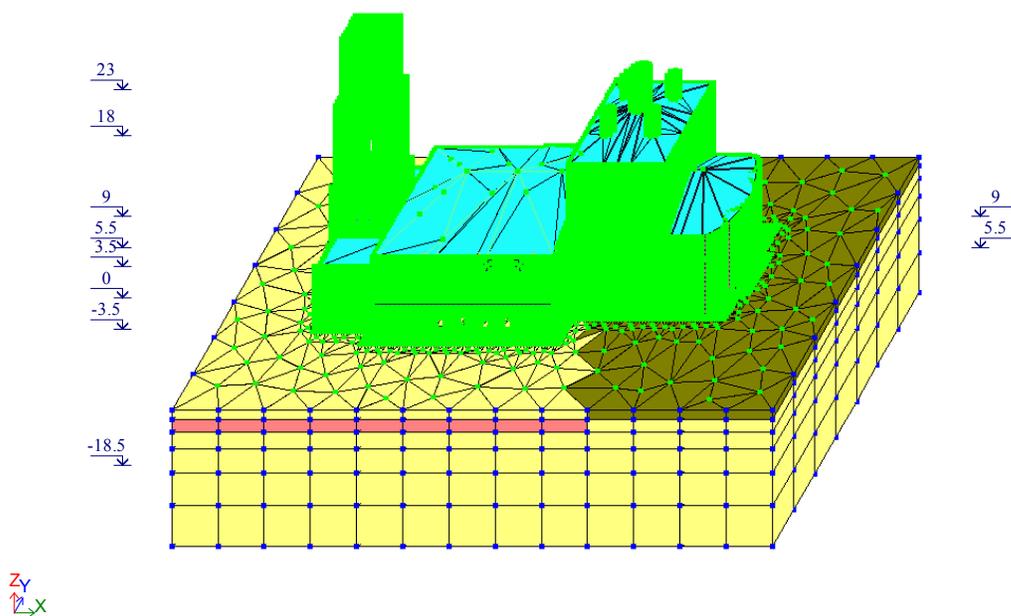
Рис. 8. Модель сооружения на грунтовом массиве

На основании данных инженерно-геологических изысканий, предоставленных ООО «Промстройизыскания», сформирован грунтовой массив (рис. 8).

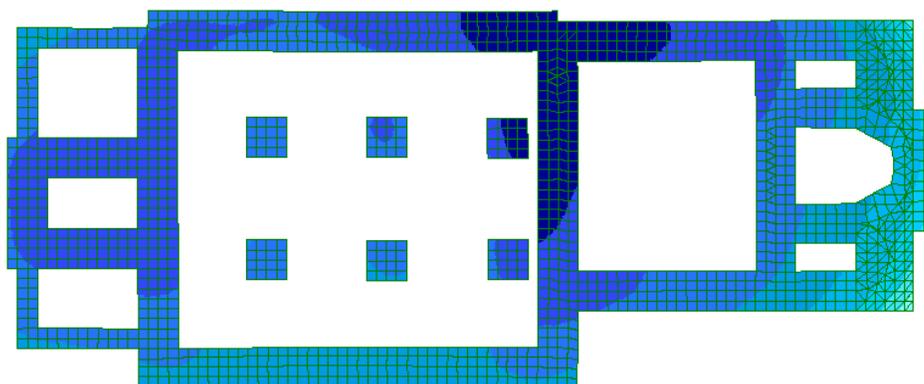
Рис. 9. Осадки фундамента от нормативных нагрузок

Максимальная осадка фундамента от нормативных нагрузок составила 52,7 мм (рис. 9).

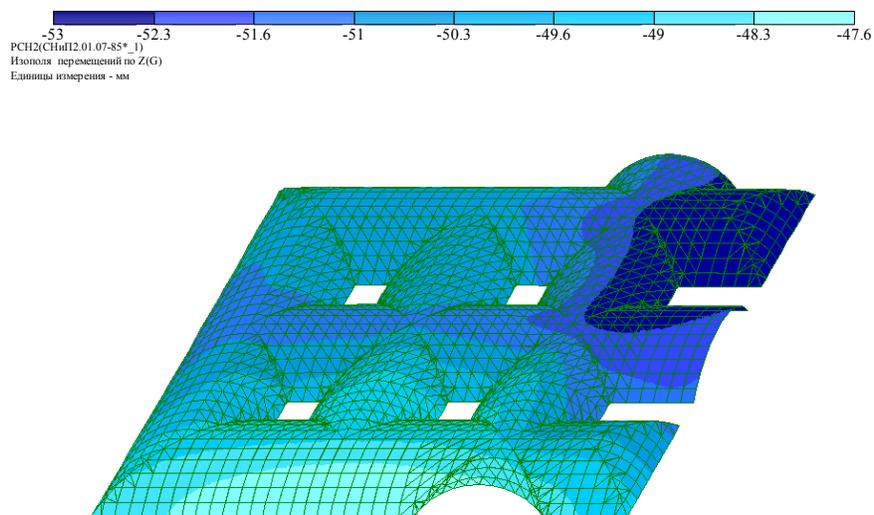
Рис. 10. Вертикальные перемещения сводов над трапезной от нормативных нагрузок

Максимальный прогиб сводов от нормативных нагрузок составил 5,4 мм (рис. 10).

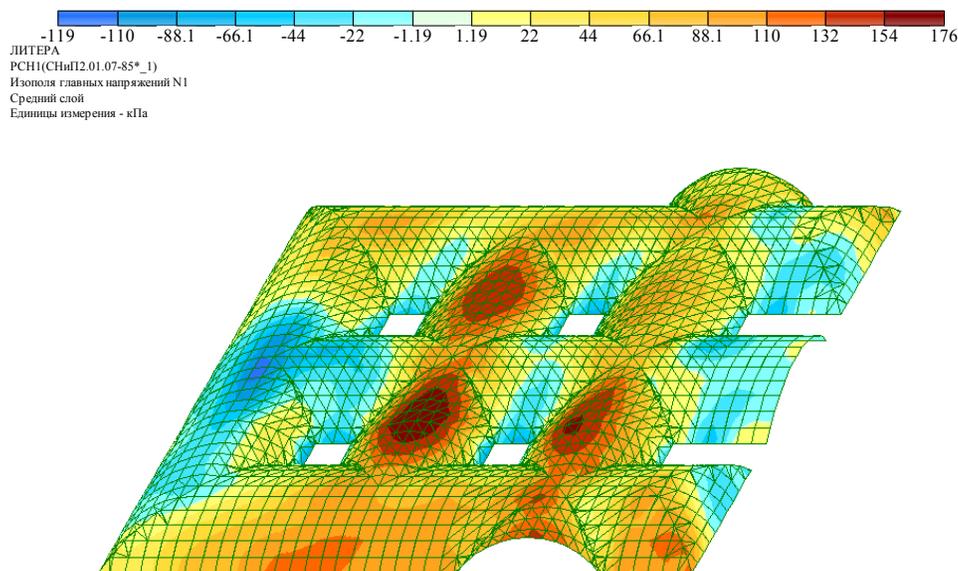
Рис. 11. Главные напряжения N1 в сводах трапезной (средний слой)

Максимальные главные растягивающие напряжения в сводах от расчетных нагрузок составили 0,176 МПа в среднем слое (рис. 11). Полученные величины растягивающих напряжений в элементах сводов не превышают расчетного сопротивления кладки  $R_{тб} = 0,25$  МПа. Аналогичный характер распределения напряжений подтверждается результатами, полученными в работах [7–9].

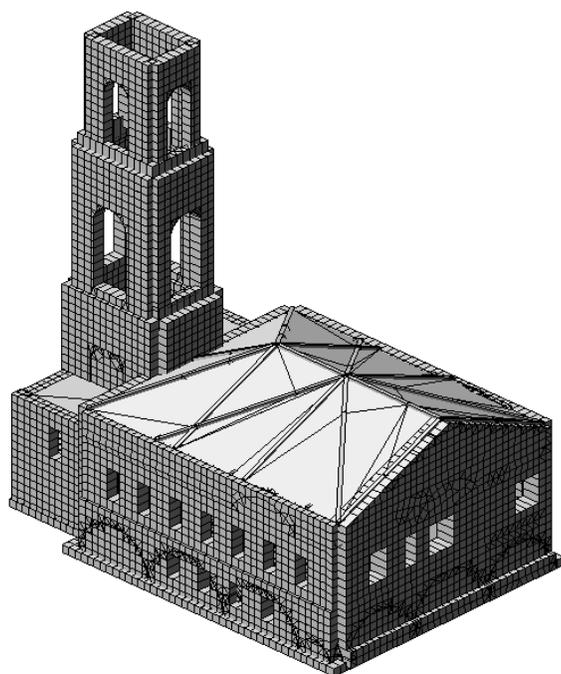
Рис. 12. Пространственная модель существующего сооружения

Наряду с вышеуказанным сформирована модель № 2 сооружения, соответствующая его состоянию на сегодняшний момент (рис. 12).

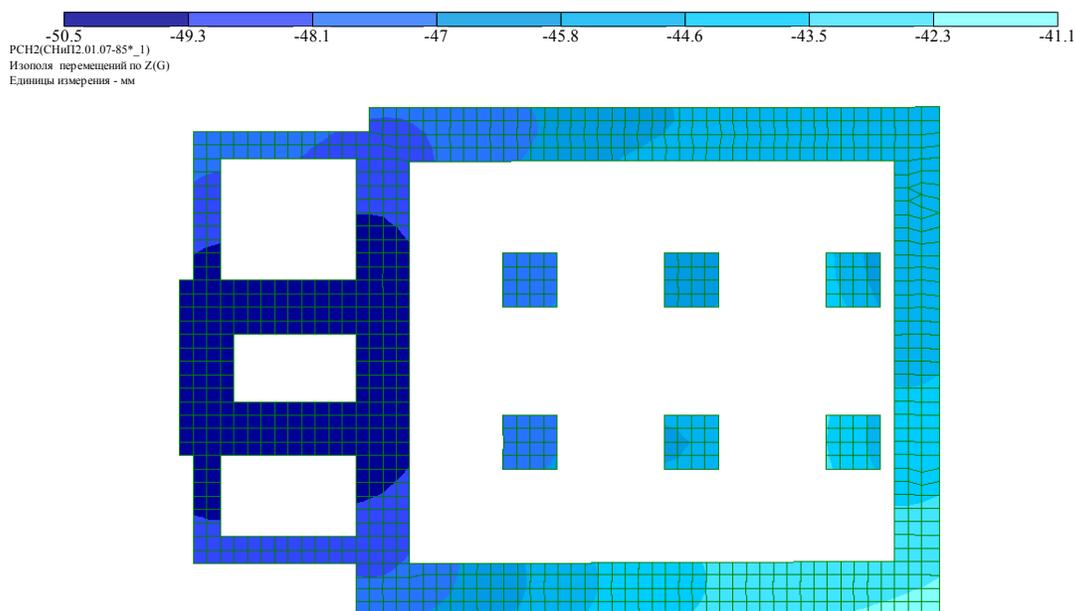
Рис. 13. Осадки фундамента существующего сооружения от нормативных нагрузок

Максимальная осадка фундамента от нормативных нагрузок составила 50,5 мм (рис. 13).

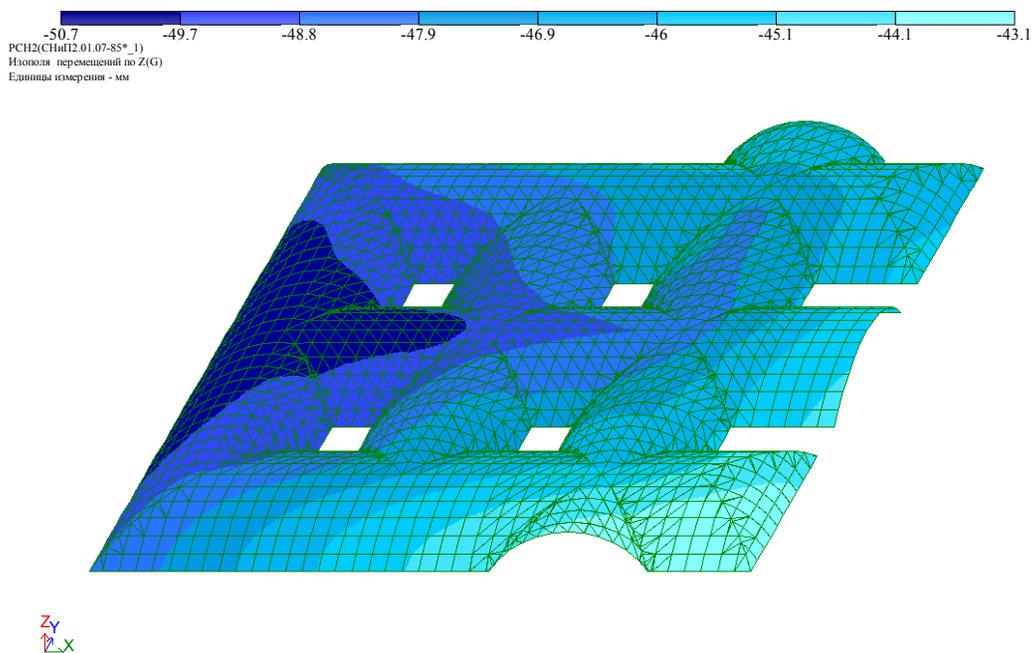
Рис. 14. Вертикальные перемещения сводов над трапезной существующего здания от нормативных нагрузок

Максимальный прогиб сводов от нормативных нагрузок составил 7,6 мм (рис. 14).

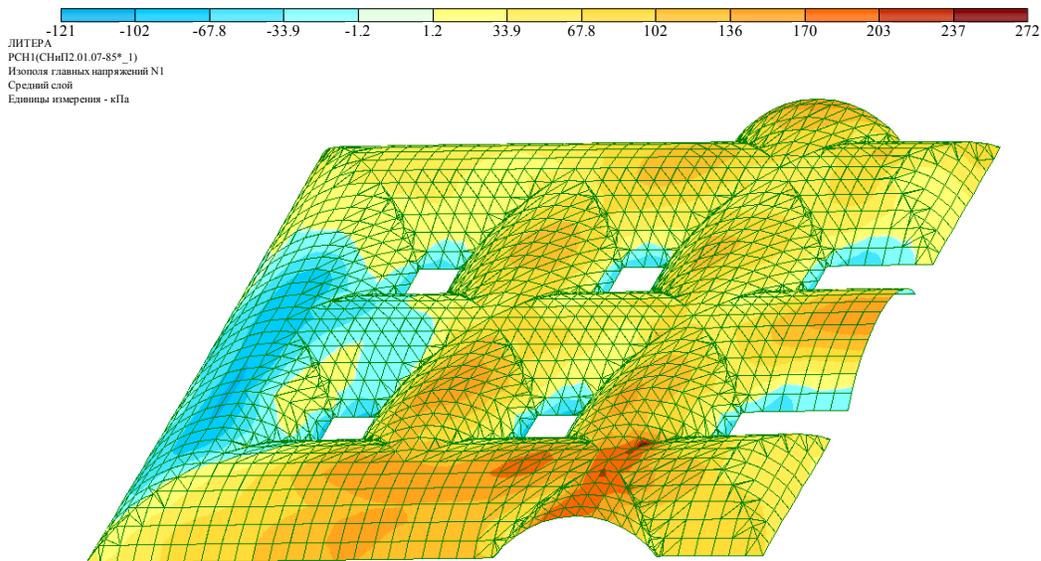
Рис. 15. Главные напряжения N1 в сводах трапезной существующего здания (средний слой)

Максимальные главные растягивающие напряжения в сводах от расчетных нагрузок составили 0,237 МПа в среднем слое (рис. 15). Полученные значения растягивающих напряжений в элементах сводов близки к расчетному сопротивлению кладки  $R_{тб} = 0,25$  МПа.

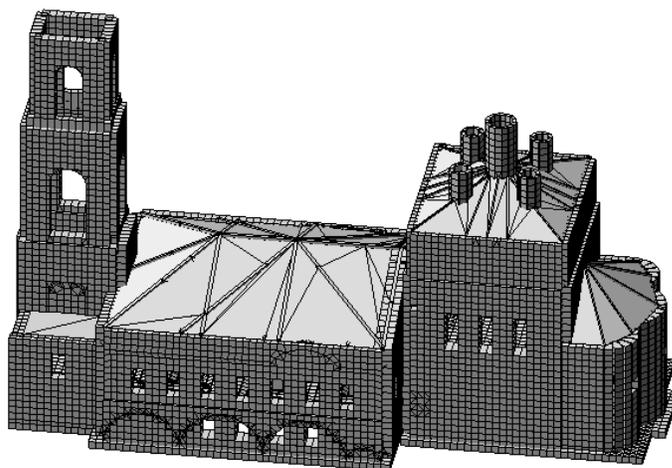
Рис. 16. Пространственная модель сооружения после восстановления

Сформирована **модель № 3** сооружения, соответствующая проекту восстановления здания (рис. 16). В проекте ООО «Волга-44» предусмотрено устройство шпунта из швеллера 20 между существующей стеной здания и стеной четверика. Глубина погружения шпунта под подошву плитного фундамента составляет 1,8 м. Нами рассмотрены четыре варианта модели, которые позволяют оценить влияние шпунта на напряженно-деформированное состояние конструкций сооружения.

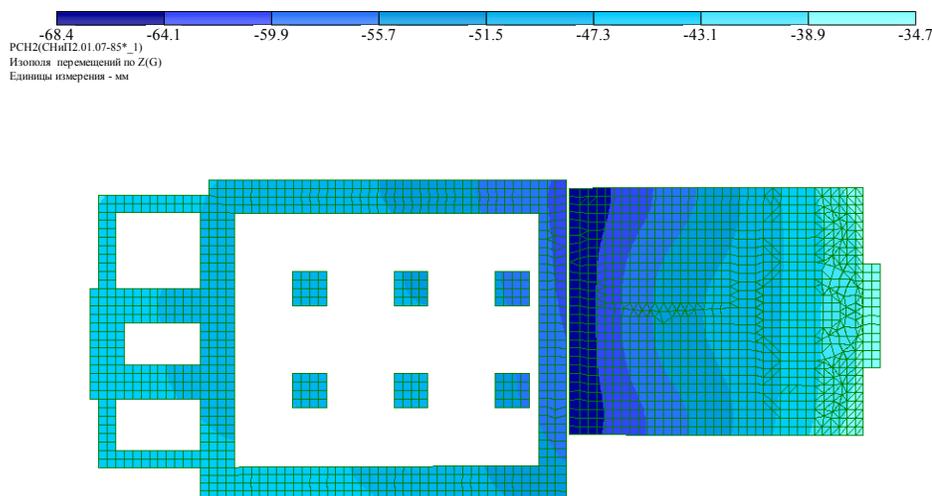
Рис. 17. Осадки фундамента от нормативных нагрузок (модель без шпунта)

Максимальная осадка фундамента от нормативных нагрузок составила 68,4 мм (рис. 17).

В результате расчетов найдены дополнительные осадки основания стены трапезной от воздействия восстанавливаемой части (четверика с алтарем). Результаты расчета моделей представлены в табл. 1.

Модель	Диапазон осадок фундамента, мм	Дополнительные осадки существующей части, мм	Максимальные растягивающие напряжения N1 в сводах над трапезной, кПа
Без шпунта	$52 \leq z \leq 61,2$	15,4	378
Шпунт 1,8 м	$47 \leq z \leq 57$	11,2	354
Шпунт 4 м	$46,9 \leq z \leq 55,9$	10,1	342
Шпунт 7 м	$46,8 \leq z \leq 55$	9,2	275

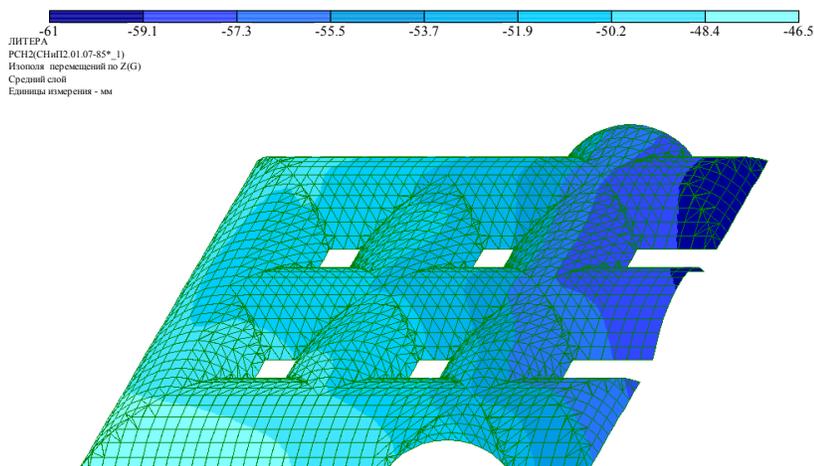
Рис. 18. Вертикальные перемещения сводов над трапезной от нормативных нагрузок (модель без шпунта)

Максимальный прогиб сводов от нормативных нагрузок составил 14,5 мм (рис. 18).

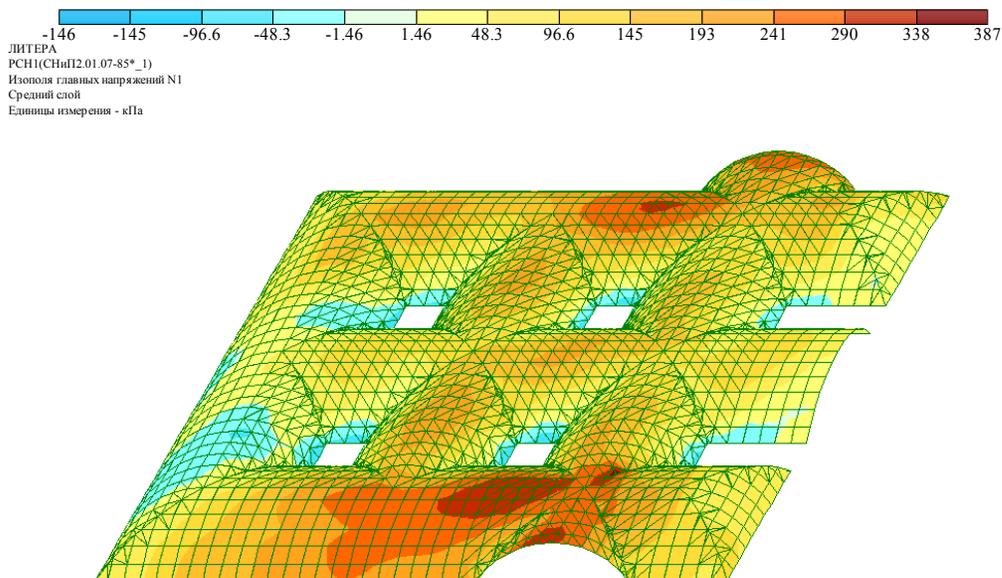
Рис. 19. Главные напряжения N1 в сводах трапезной (средний слой, модель без шпунта)

Максимальные главные растягивающие напряжения в сводах от расчетных нагрузок составили 0,387 МПа в среднем слое (рис. 19). Как видно, растягивающие напряжения в элементах сводов превышают расчетное сопротивление кладки  $R_{tb} = 0,25$  МПа.

Можно отметить, что дополнительные осадки находятся в допустимых пределах. Однако растягивающие напряжения в сводах над трапезной превышают расчетное сопротивление кирпичной кладки на растяжение  $R_{тб} = 0,25$  МПа, поскольку напряжения в сводах зависят не только от осадок, но и от горизонтальных смещений (табл. 2).

Дополнительные осадки существующей части здания под влиянием вновь восстанавливаемой части (при наличии шпунта глубиной не менее 4 м) находятся в допустимых пределах. Расчеты показывают, что растягивающие напряжения в сводах над трапезной после восстановления утраченной части будут иметь недопустимые значения даже при устройстве шпунта, что может повлечь за собой постепенное разрушение уникальной конструкции.
